高陵小学校法面調査委託 結果報告

令和元年12月

枚方市教育委員会 総合教育部 学校規模調整課

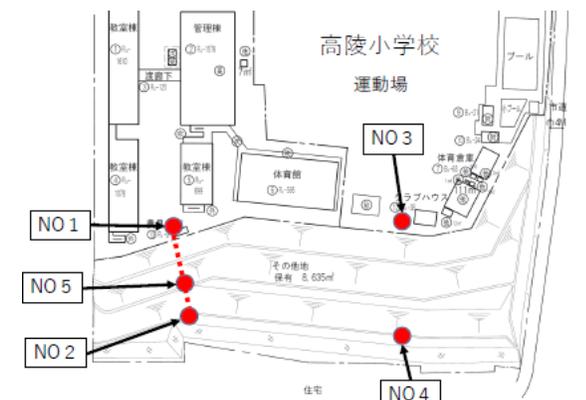
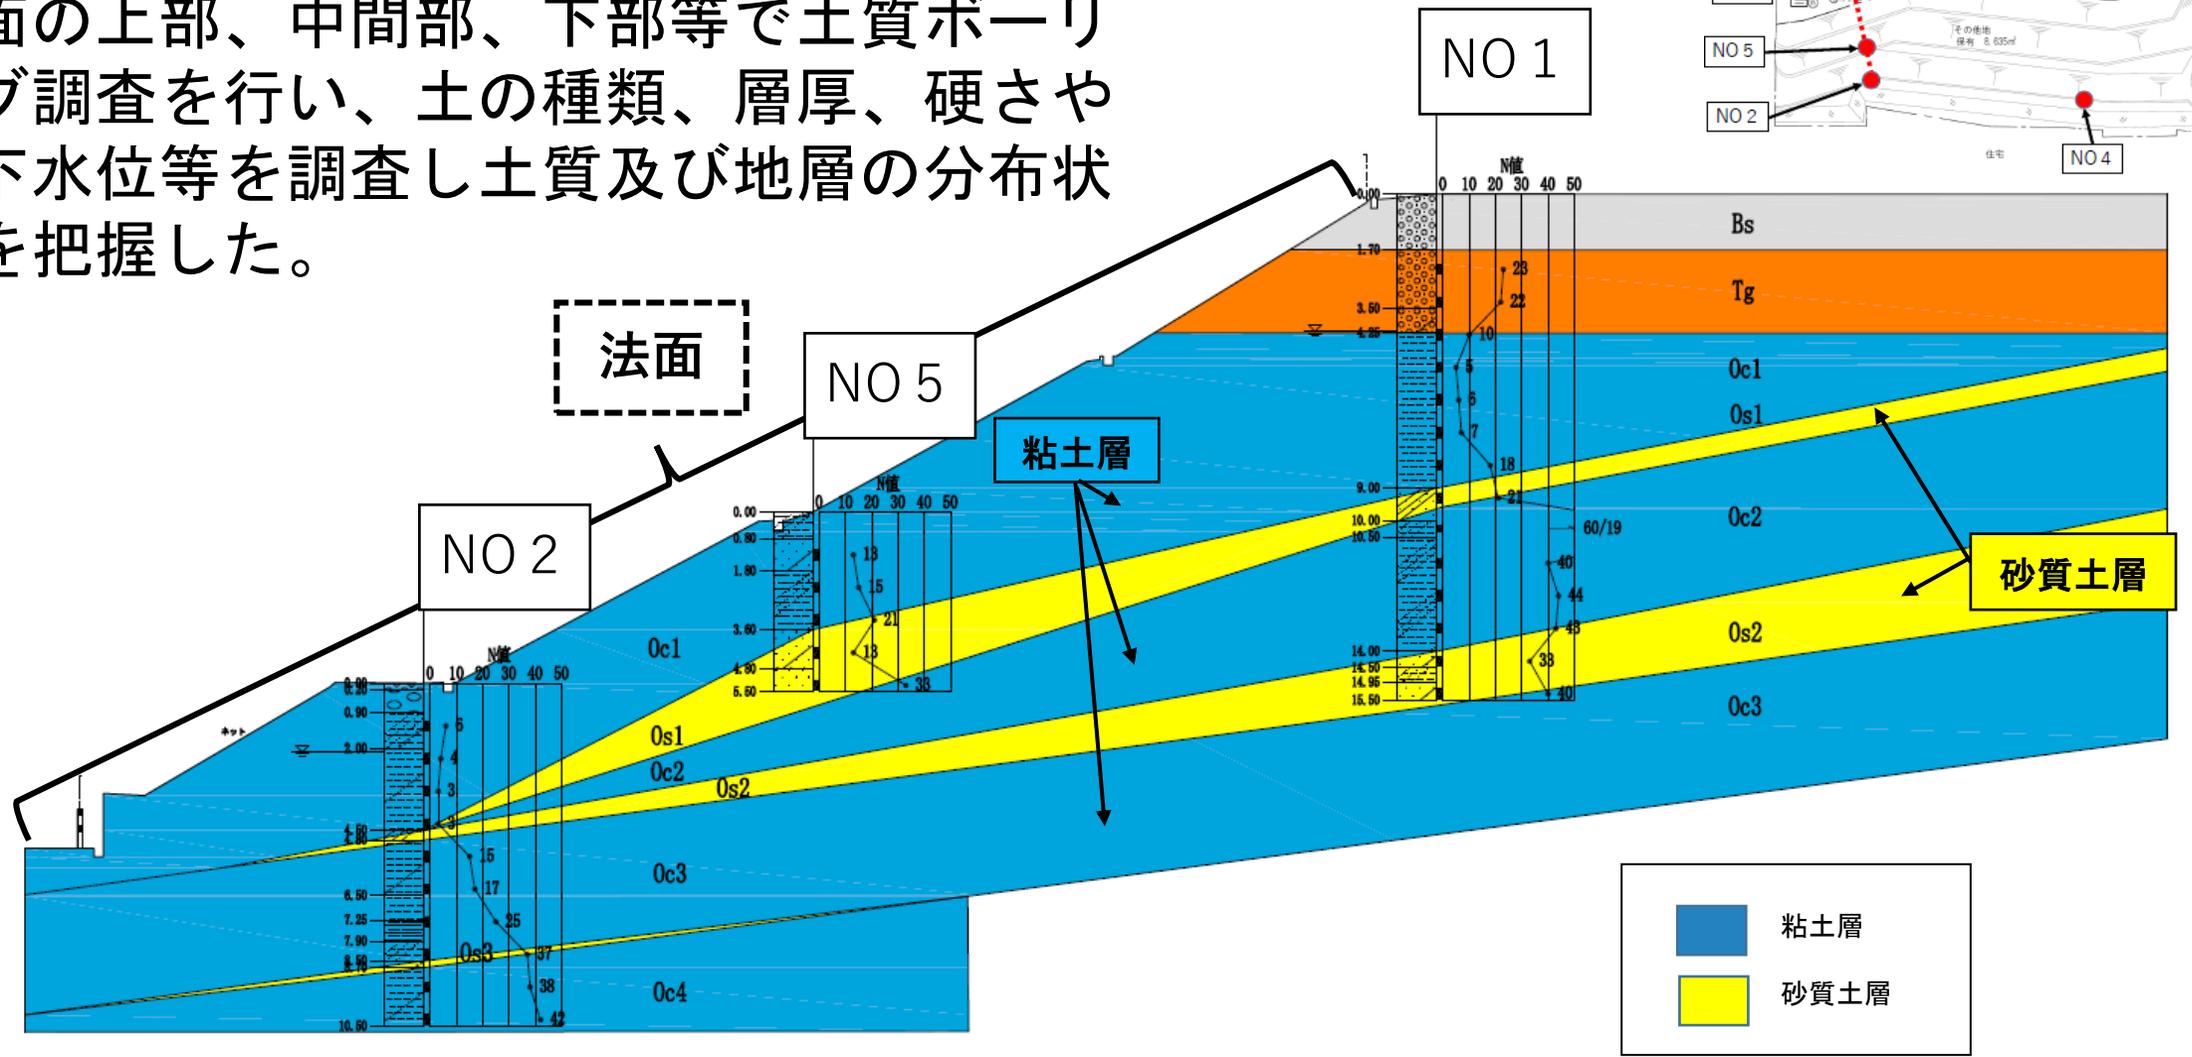
調査解析の概要 (No1-No5-No2断面)

法面の上部、中間部、下部等で土質ボーリング調査を行い、土の種類、層厚、硬さや地下水位等を調査し土質及び地層の分布状況を把握した。

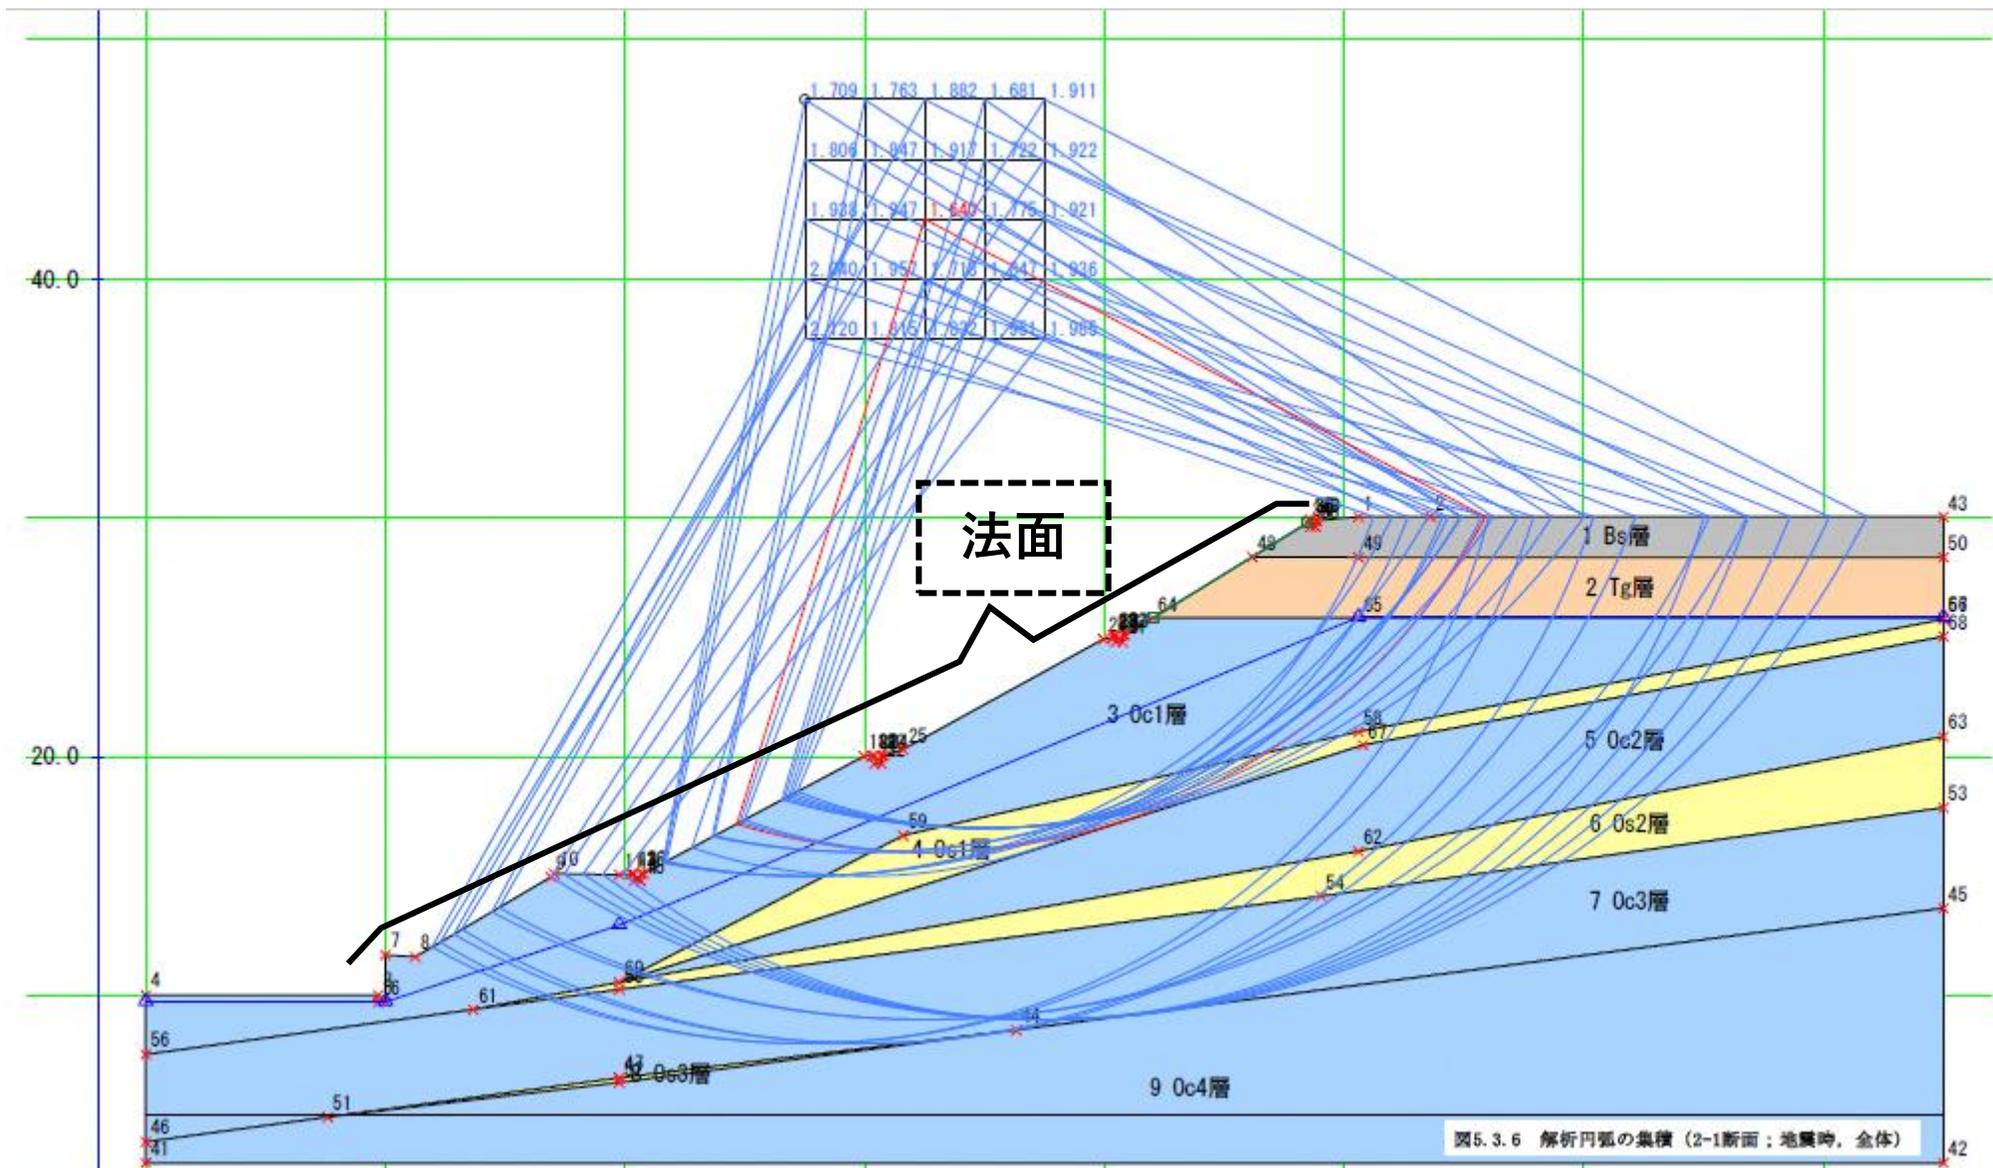
解析シミュレーションの一例

今回実施したのり面の安定解析結果より、段丘層及び大阪層群より構成されている本切土のり面は、表 5.5.1 に示すように、常時、地震時ともに必要最小安全率を満たしていると評価される。また、解析に使用した大阪層群粘性土層(0c1～0c4 層)の地盤定数は、安全側に配慮してその値を設定していることから、実際のにり面の安全率は表 5.5.1 よりも大きいことが想定される。したがって、今回の調査・解析結果より判断すると、当切土のり面は、現在及び将来(長期)にわたって安定するものと評価される。ただし、丘陵地の粘性土層(0c1～0c4 層)は基盤構造(断層や撓曲)の影響を受けて弱面となっている部分が存在する可能性も否定はできないことから、目ごろからのり面の観察(のり肩やのり面内での亀裂や変状等)が重要で、出来れば 5～10 年程度を目途に専門家による簡単なのり面調査(現地踏査)を実施することが望ましい。

また、のり面内に設置されている排水施設の点検も重要で、排水施設の不備によるのり面内への降雨水の浸透はのり面下の地盤の劣化をまねくことから注意が必要である。
