## 屋外広告物安全点検結果報告書における点検内容について

令和4年10月1日より、屋外広告物安全点検結果報告書（様式第3号）と点検状況を示す写真の提出が必要となります。点検の実施にあたっては、以下を参考としてください。

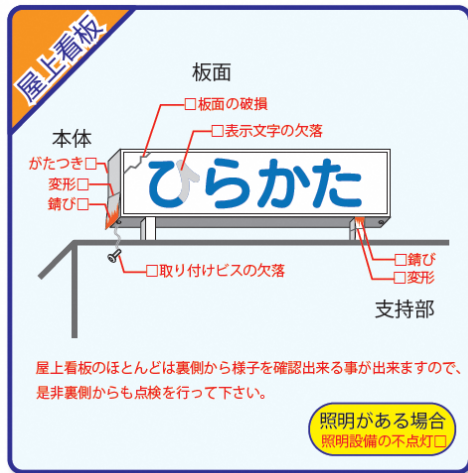
#### 【屋上広告物】

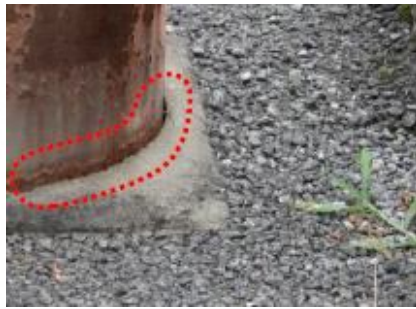
支柱と根巻きとの隙間

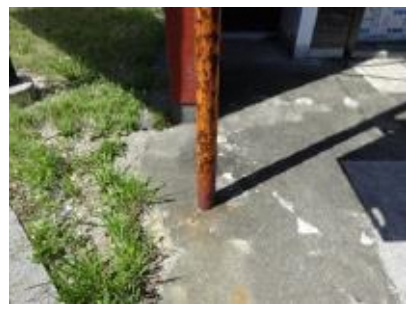
鉄骨のさび

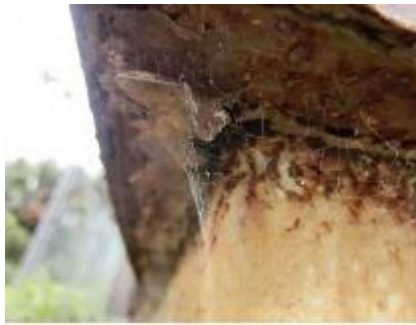
鉄骨接合部の腐食、変形、隙間

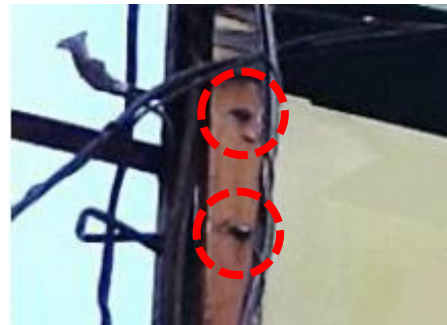
鉄骨接合部（ボルト）のゆるみ

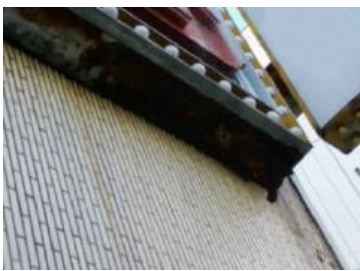
取付部プレートの腐食・変形

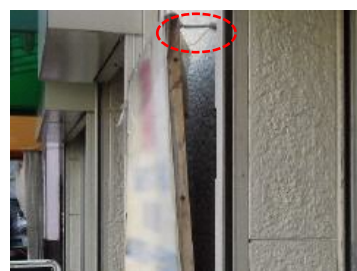
取付対象部・取付部周辺の異常

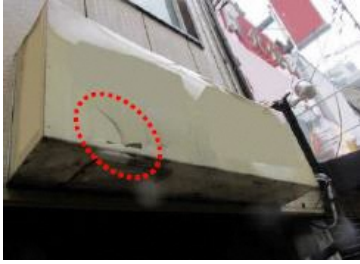
表示面板の破損

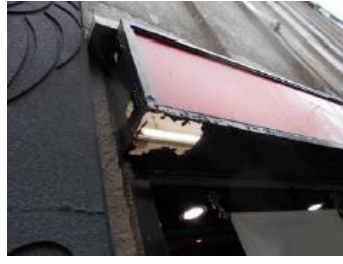
側板の腐食

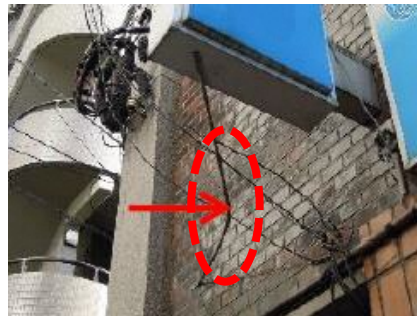
付属部材(振れ止め棒)の破損
