高陵小学校法面調査委託 結果報告

令和元年12月

枚方市教育委員会 総合教育部 学校規模調整課

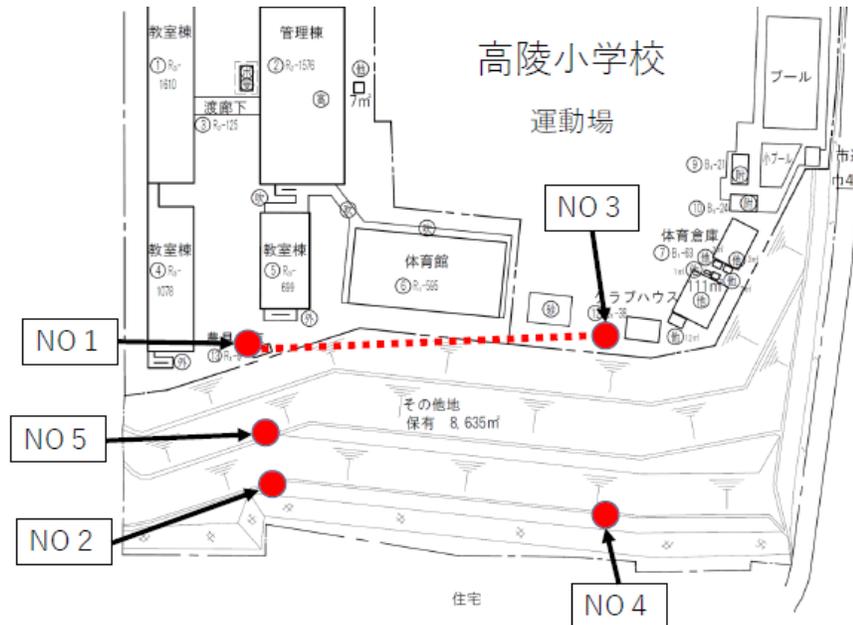
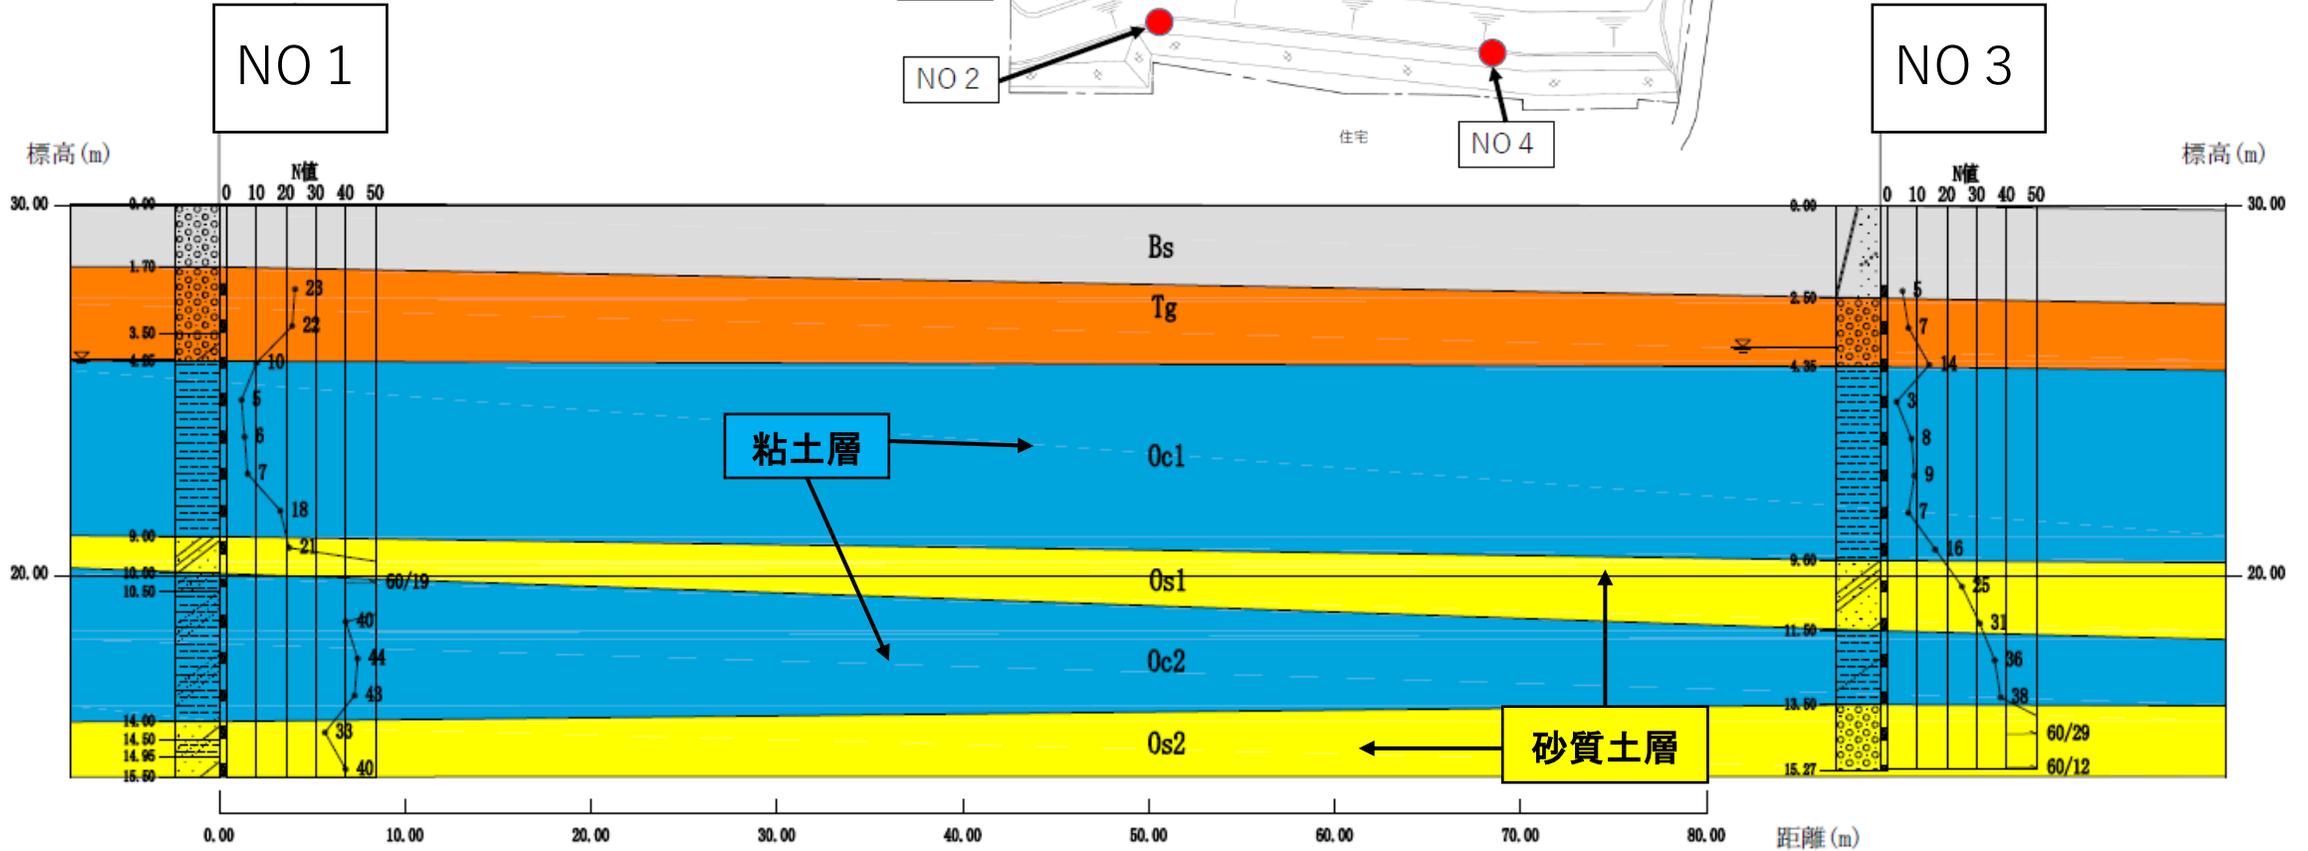
(No1-No3断面)

今回実施したのり面の安定解析結果より、段丘層及び大阪層群より構成されている本切土のり面は、表 5.5.1 に示すように、常時、地震時ともに必要最小安全率を満たしていると評価される。また、解析に使用した大阪層群粘性土層(0c1～0c4 層)の地盤定数は、安全側に配慮してその値を設定していることから、実際のにり面の安全率は表 5.5.1 よりも大きいことが想定される。したがって、今回の調査・解析結果より判断すると、当切土のり面は、現在及び将来(長期)にわたって安定するものと評価される。ただし、丘陵地の粘性土層(0c1～0c4 層)は基盤構造(断層や撓曲)の影響を受けて弱面となっている部分が存在する可能性も否定はできないことから、目ごろからのり面の観察(のり肩やのり面内での亀裂や変状等)が重要で、出来れば 5～10 年程度を目途に専門家による簡単なのり面調査(現地踏査)を実施することが望ましい。

また、のり面内に設置されている排水施設の点検も重要で、排水施設の不備によるのり面内への降雨水の浸透はのり面下の地盤の劣化をまねくことから注意が必要である。
