## 枚方市の地盤環境の状況について

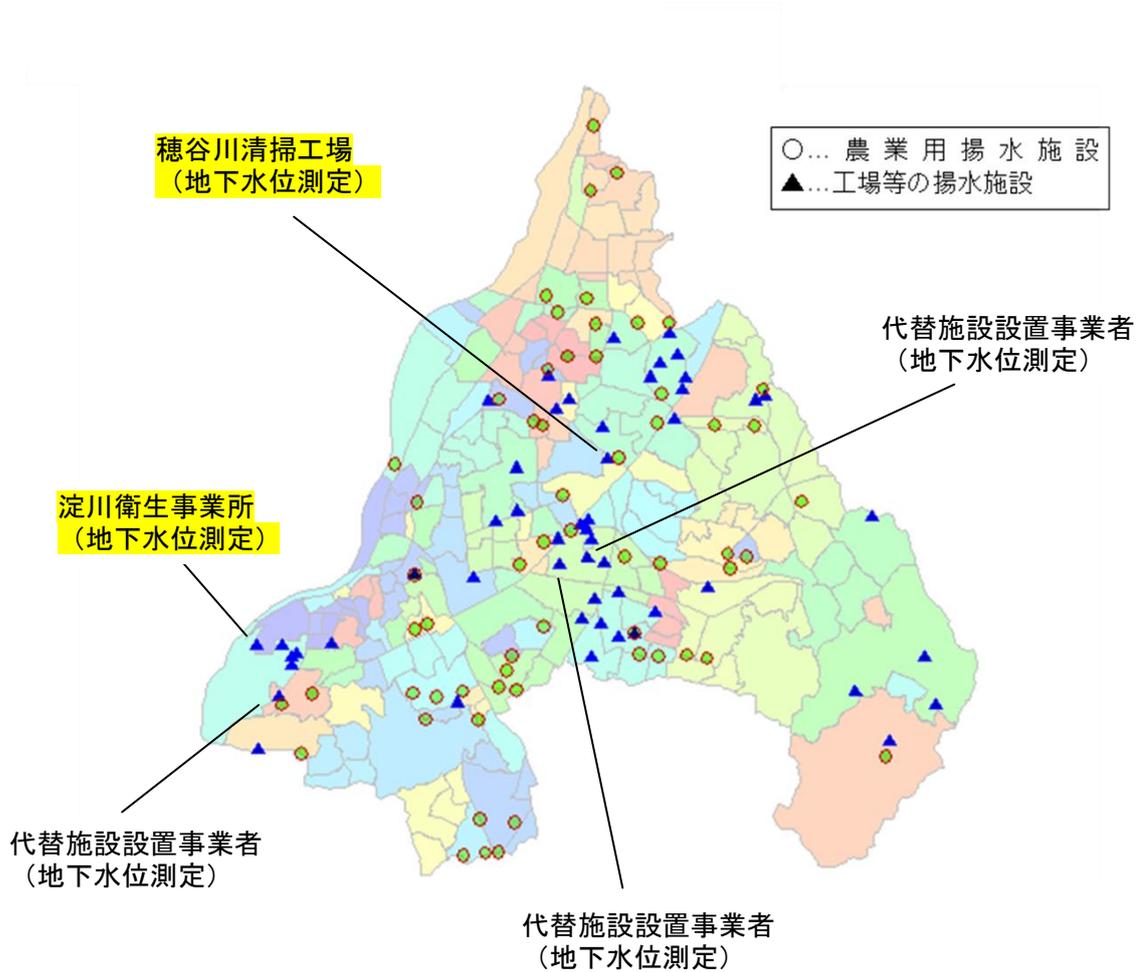
図 10 市内の揚水施設の分布と地下水位測定地点

既存揚水施設の掘り替えの許可の手続きを定めた「代替揚水施設の設置の許可の取扱いに関する要綱」（平成 23 年 3 月 31 日制定）に基づき、3 事業者から代替揚水施設の設置の申請があり、既に代替揚水施設が設置され、地下水位の測定が行われています。
