枚方市におけるアスベスト対策について（報告）

平成18年2月

枚方市アスベスト対策会議

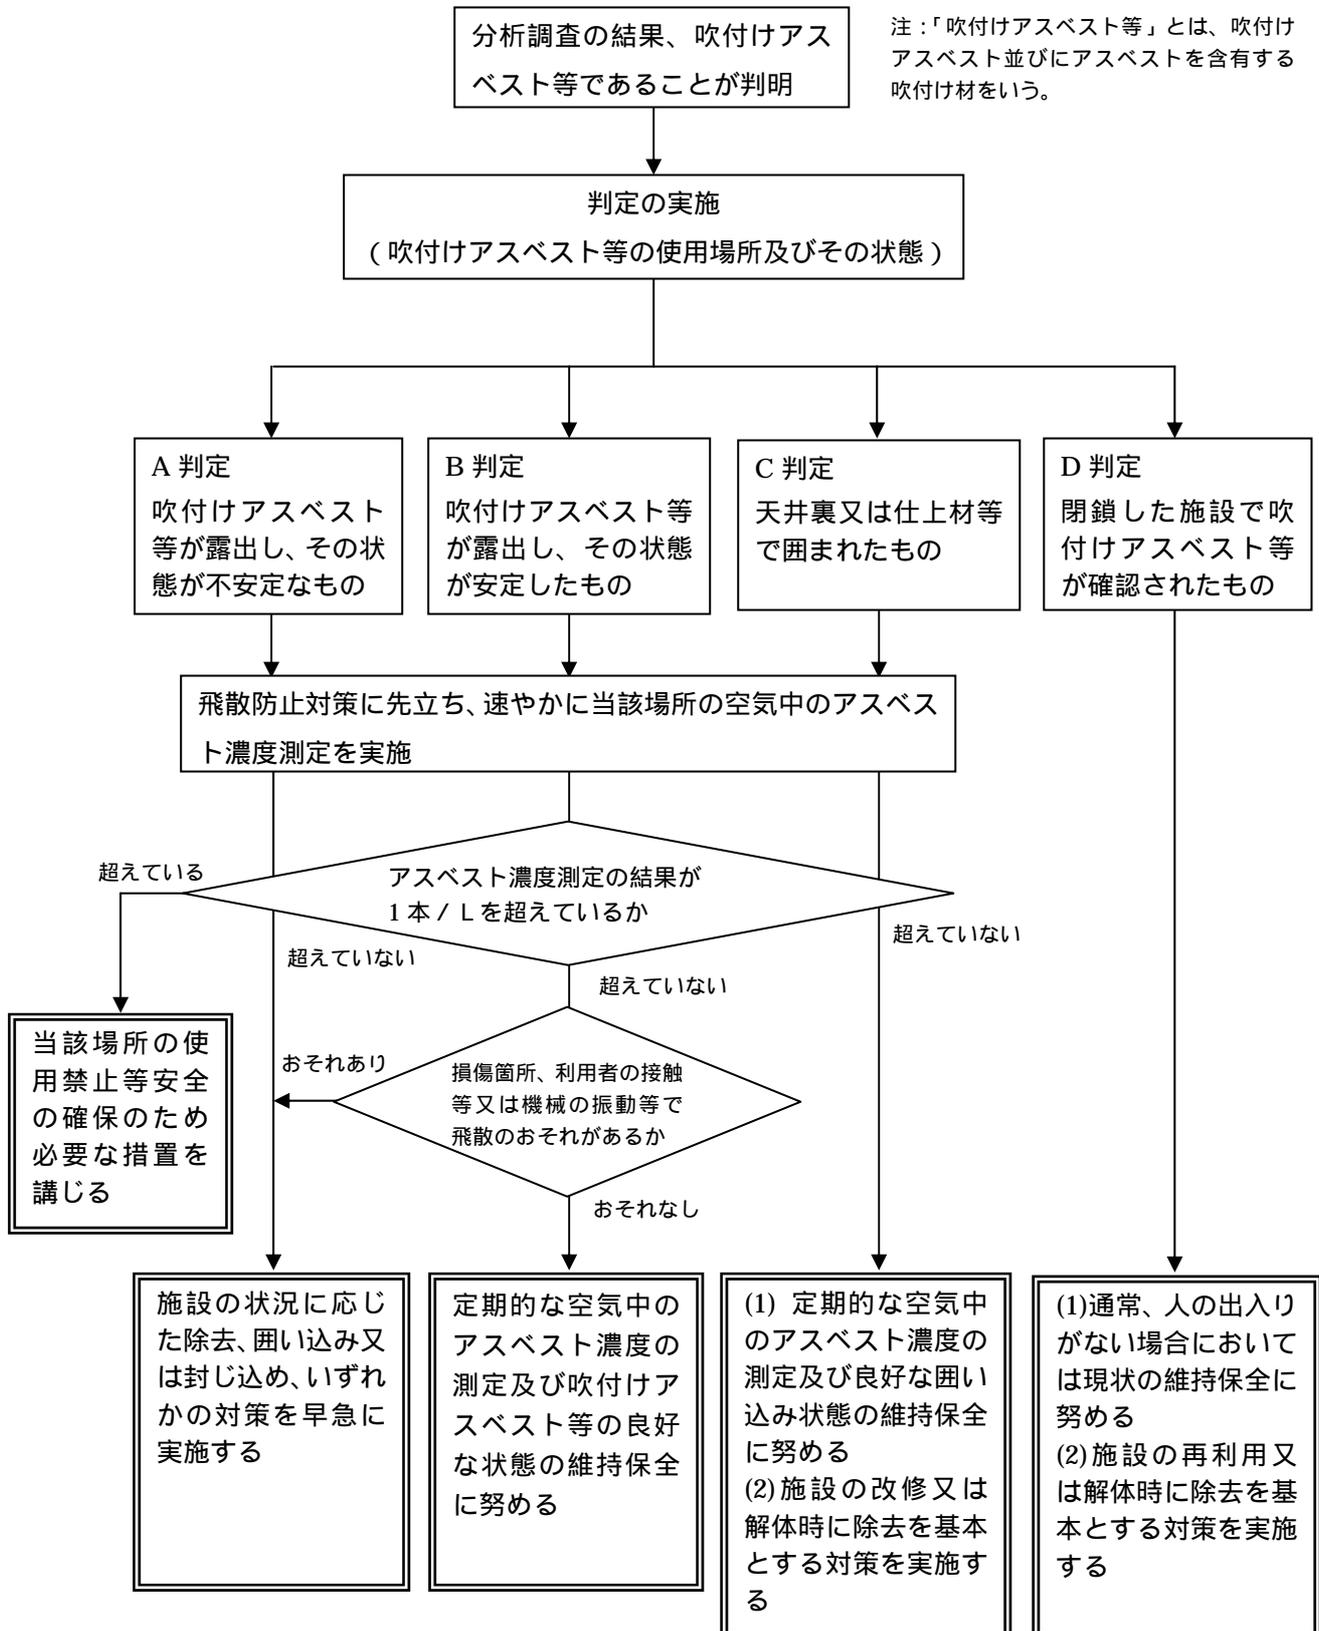
市有施設における吹付けアスベスト等に係る飛散防止対策フロー

第3 対象施設における吹付けアスベスト等が使用されている場所については、その状態ごとに次の判定基準に基づき判定を実施するものとする。

- (1) A判定 吹付けアスベスト等が露出した場所で、その状態が不安定なもの
- (2) B判定 吹付けアスベスト等が露出した場所で、その状態が安定したもの
- (3) C判定 天井裏又は仕上材等で囲まれた場所で、吹付けアスベスト等が確認されたもの
- (4) D判定 閉鎖した施設で吹付けアスベスト等が確認されたもの

第4 第3の規定に基づき判定区分した対象施設の場所については、次の表に定めるところにより防止対策を実施するものとする。

区 分	防 止 対 策 の 内 容
A判定の場所	施設の状況に応じた除去、囲い込み又は封じ込めのいずれかの対策の早急な実施
B判定の場所	定期的な空気中のアスベスト濃度測定の実施及び吹付けアスベスト等の良好な状態の維持保全。ただし、利用者が接触するなどにより吹付けアスベスト等が損傷するおそれのある場合又は損傷している箇所が見受けられる場合若しくは機械の振動等で吹付けアスベスト等が飛散するおそれがある場合は、施設の状況に応じて、除去、囲い込み又は封じ込めのいずれかの対策を早急に実施するものとする。
C判定の場所	(1) 囲い込みが施されている場所の定期的な空気中のアスベスト濃度測定の実施及び良好な囲い込み状態の維持保全 (2) 今後の施設の改修又は解体時に併せた吹付けアスベスト等の除去を基本とする対策の実施
D判定の場所	(1) 通常、人の出入りがない場合においては、現状の維持保全 (2) 今後の施設の再利用又は解体時に併せた吹付けアスベスト等の除去を基本とする対策の実施

第5 A判定、B判定又はC判定の場所については、防止対策に先立ち、速やかに当該場所の空气中のアスベスト濃度測定を実施するものとし、その結果に応じて、当該場所の使用禁止等安全の確保のため必要な措置を講ずるものとする。
