## 王仁公園プールについて

公園みどり課

# 漏水の原因調査と補修について

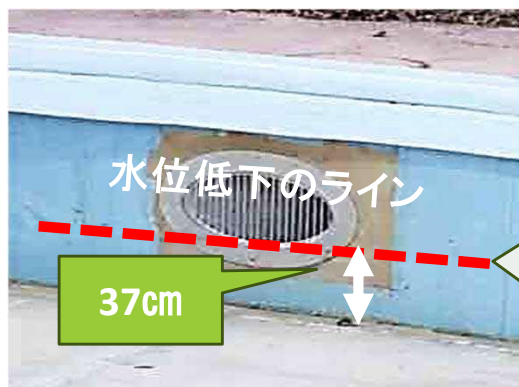
配管下で水位低下が止まるため、配管内での漏水調査を実施

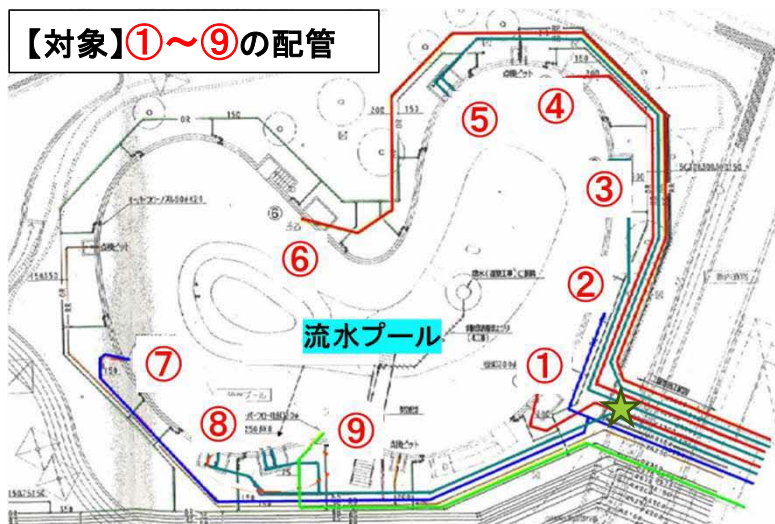
【対象】①～⑨の配管

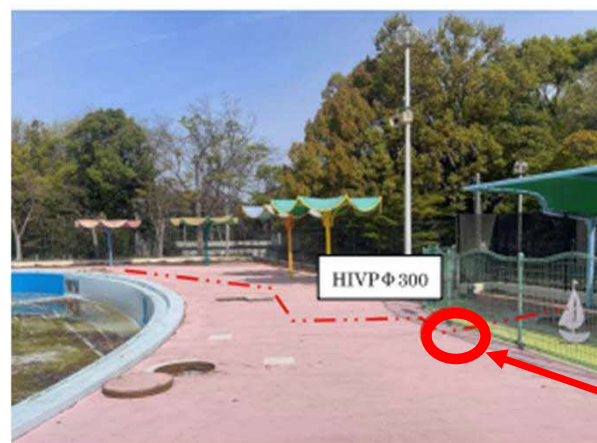
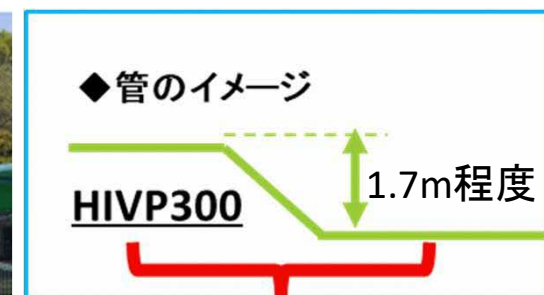
### ③管にて漏水していることを確認

漏水箇所(想定中心位置)

次年度の運営再開に向けて、  
**③管の補修工事を実施予定**

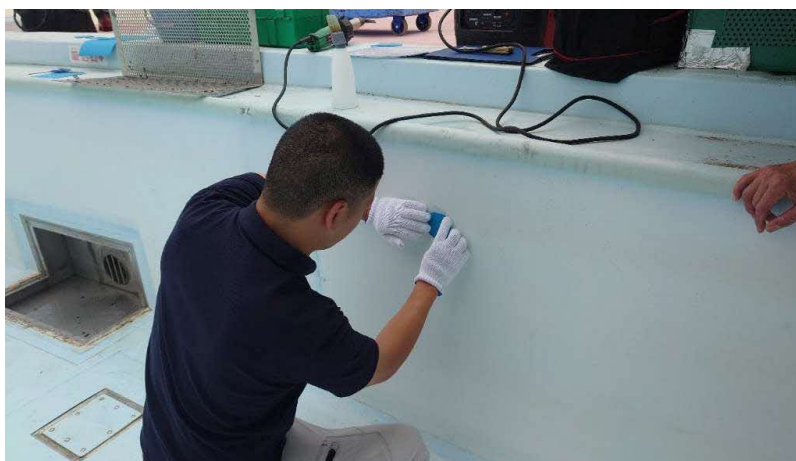
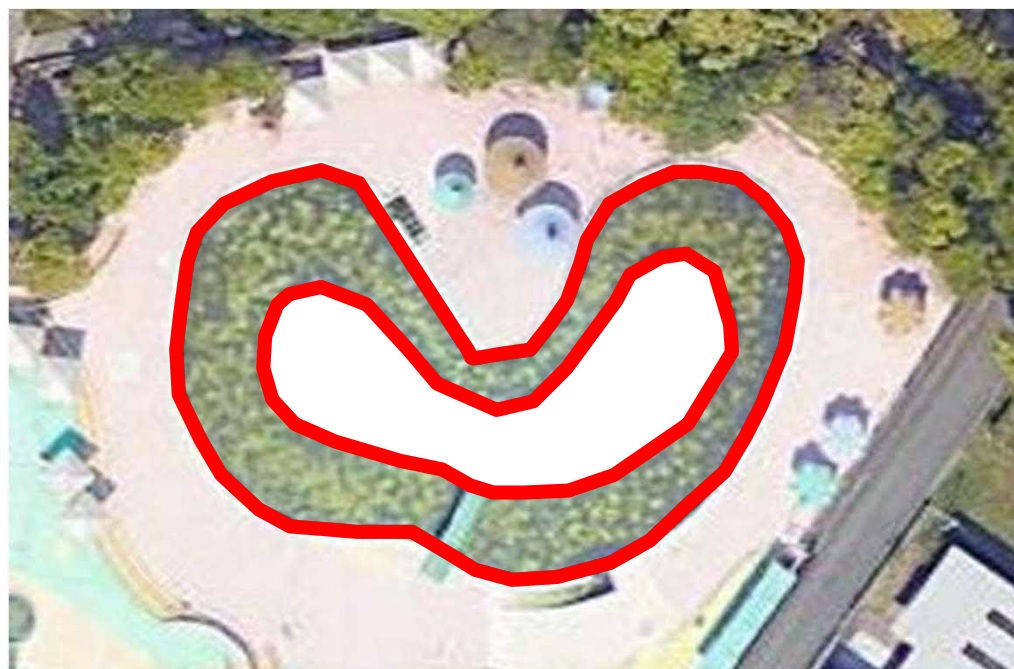
漏水を確認した③管を閉塞した状態でも、水位低下を確認  
➡防水シートの補修（部分的な貼替）

防水シートの点検を行った結果  
プール側面の補修を行う

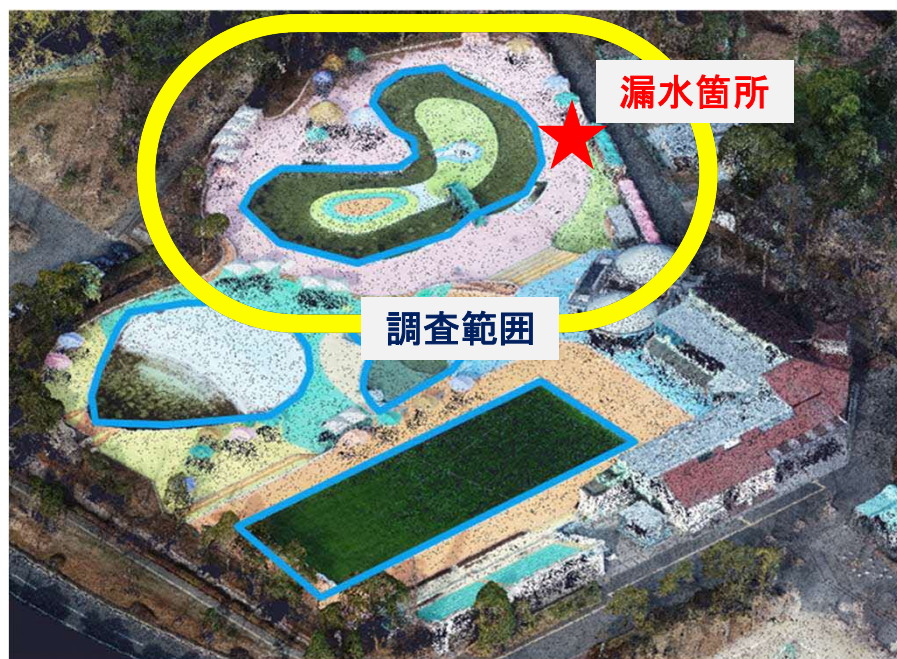
### ■ 調査範囲

24トン/日の漏水を確認したことから、**プールサイドの安全確認のため、  
空洞調査を実施**

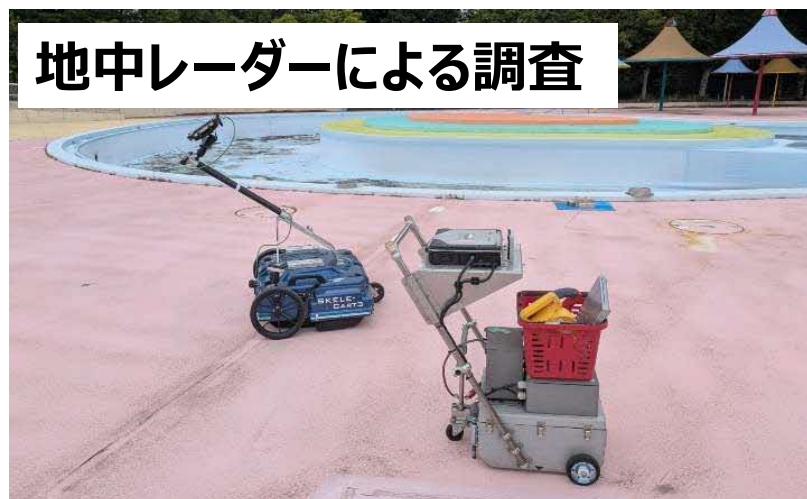
### ■ 調査状況

**危険個所は確認されなかった**
