みなさまこんにちは。今回も前回の続きとして市内にある水道施設についての紹介です。

## 1. 市内にある水道施設

### 新中宮浄水場 全体完成図

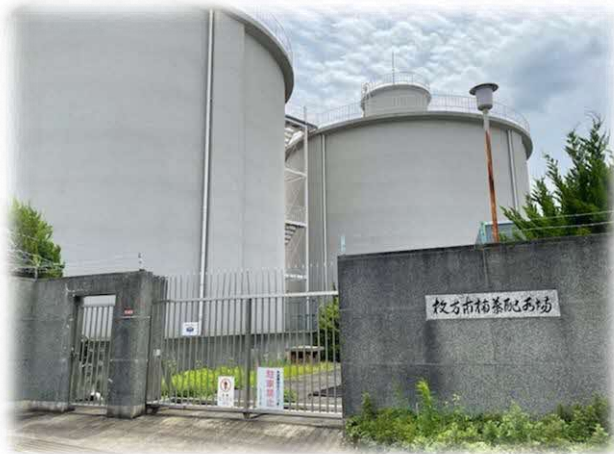
### ー 津田低区配水場 ー (津田南町2丁目1022-2)

この施設は、春日受水場から送水を受ける施設で、新たなステンレス製の3号配水池工事や1号池・2号池の耐震化工事も終了し、去年の12月からは津田高区配水場に代わる初期給水拠点として登録されました。貯水池の容量も18,000トンあり、配水だけでなく防災拠点としても重要な施設となりました

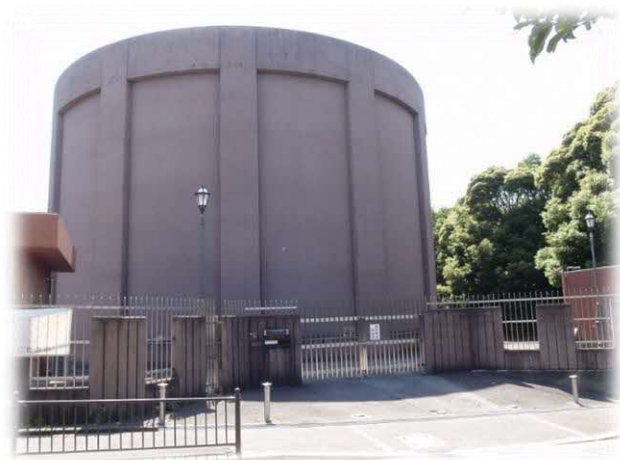
### ー 楠葉配水場 ー (楠葉面取町2丁目8-16)

楠葉配水場は、枚方市内にある水道施設の中で最も北にあり、京都府八幡市と隣接しています。お近くに住んでいる方はご存じかもしれませんが、坂道の頂上に建設されています。これは、高低差を利用して電気を使わず配水を行うためです。配水池の容量は4,950トンあり、田口山配水場から送水された水道水を周辺地域へ配水しています。

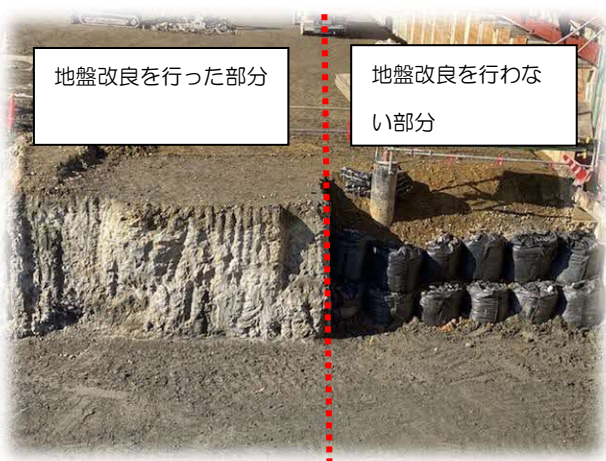
— 地盤改良 —

下の写真は左部分が地盤改良を行った箇所、右部分は地盤改良を行っていない箇所です。それぞれの断面が見えます。地盤改良後の地盤と地盤改良をしていない部分が違ってくるのが分かります。

前号の事業の進捗でご紹介した地盤改良が終わり、現在は<sup>きめんせいせい</sup>基面整正の作業中です。基面整正とは構造物を設置する面を平に整える作業になります。

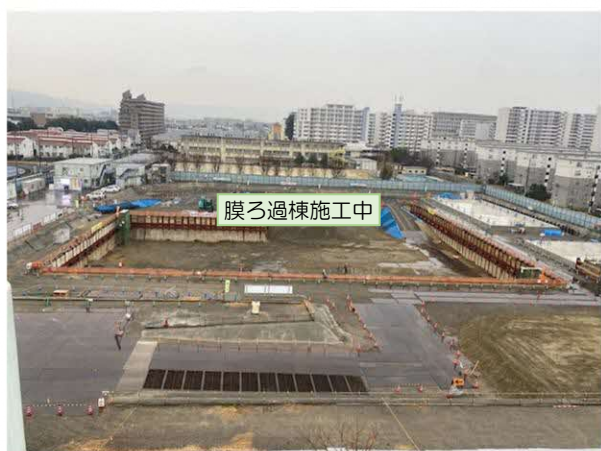
中宮浄水場更新用地 令和7年1月6日撮影
