## 基準点成果表

## 2 級基準点 No.220131

# 二級基準点の記

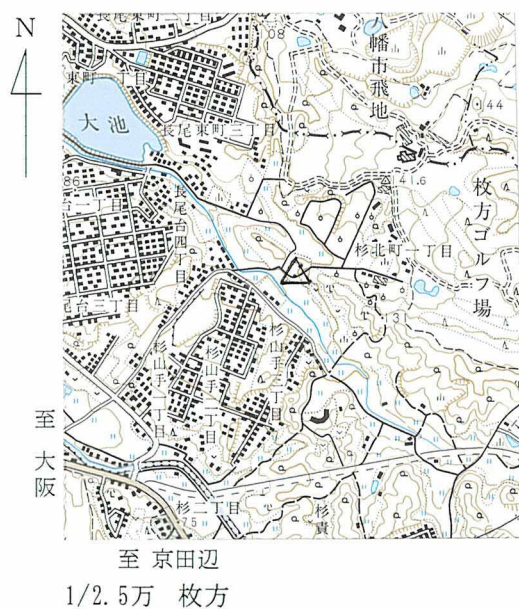
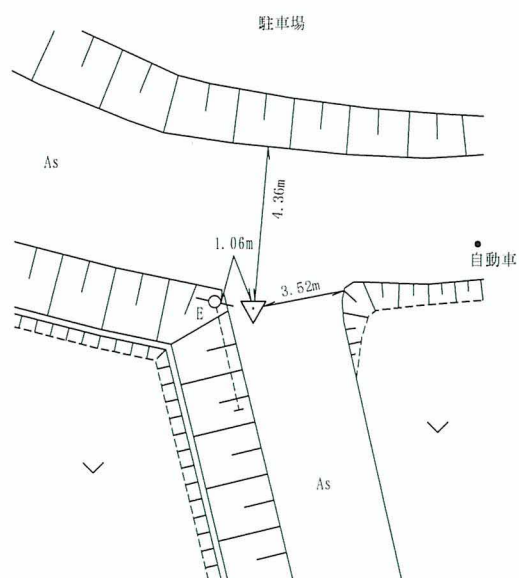
要図

| 自動車到達地点 | 長尾配水池より北約400mの道路地点 | | |
| 基準点周囲の状況<br>その他 | 東側: 第二京阪道路 南側: 畑 | | |
