## 基準点成果表

2級基準点 枚方西高等学校 (地上点) :

## 二級基準点の記

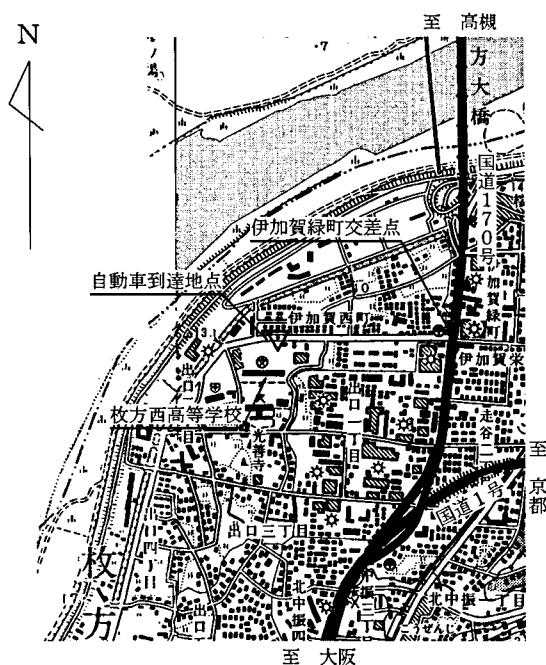
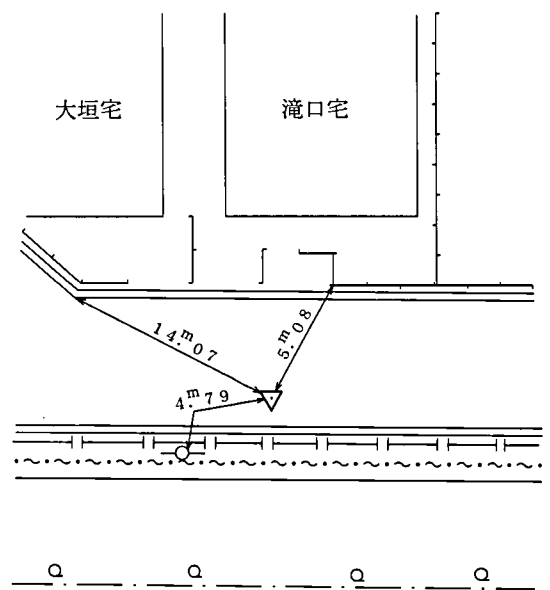
要 図 縮尺 1/2.5万

| 自動車到達地点 | 国道170号伊加賀緑町交差点より西へ約600mの枚方西高等学校前道路脇 | | |
| 基準点周囲の状況<br>そ の 他 | 北側に民家、南側に枚方西高等学校 | | |
