## 基準点成果表

3 級基準点 30809121;

# 三 級 基 準 点 の 記

| 所 在 地 | 大阪府枚方市牧野北町6 | | | |

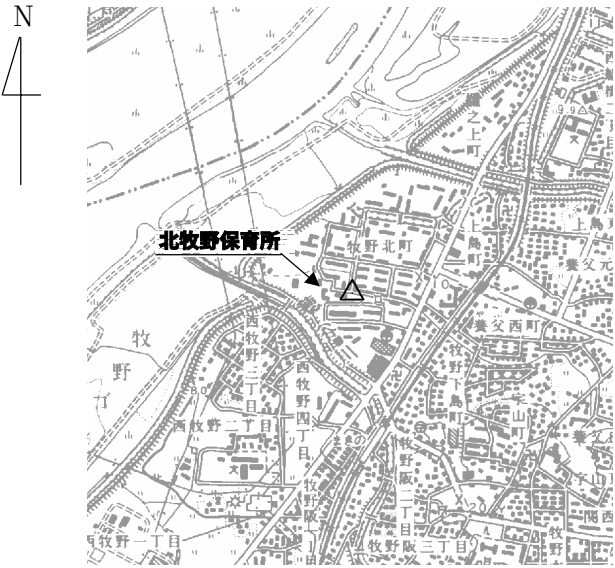
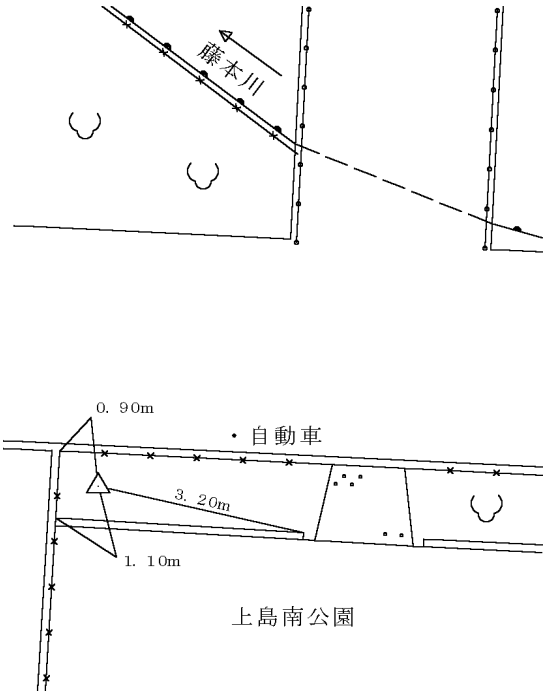
| 要図 | | | | |

| 自動車到達地点 | 上島南公園北側道路(枚方市立北牧野保育所より東へ約60m) | | | |
| 基準点周囲の状況<br>そ の 他 | 公園内緑地、府営牧野北住宅B-38棟 | | | |
