枚方市留守家庭児童会室個別施設計画

令和8年3月 策定
枚方市教育委員会 学校教育部 放課後子ども課

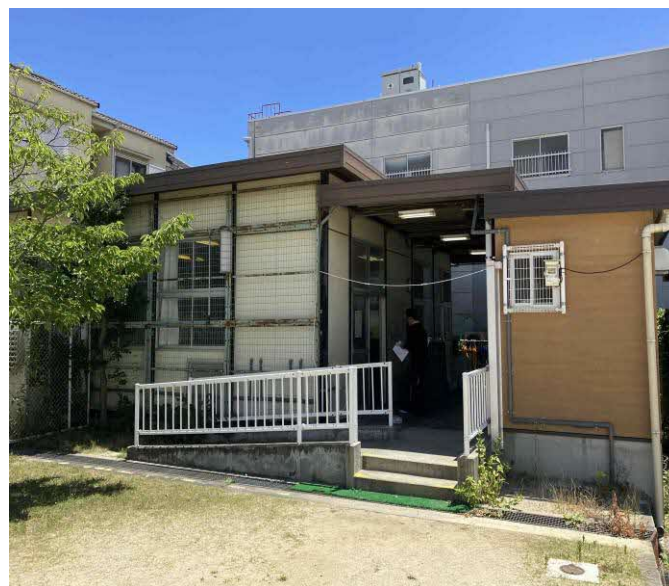
建物外観

開設年月日	築年数	建物構造	定員/ 入室児童数	延床面積/基準上の面積 (廊下、トイレを除いた)	1人当たり面積/国基準	班体制	小学校教室の活用
平成5年2月	32年	軽量 鉄骨造	50人/ 34人	110.96㎡/ 78.35㎡	2.3㎡ /1.65㎡	1班	活用可能

全般的に劣化有

将来的には小学校の余
裕教室での運営を検討
していく

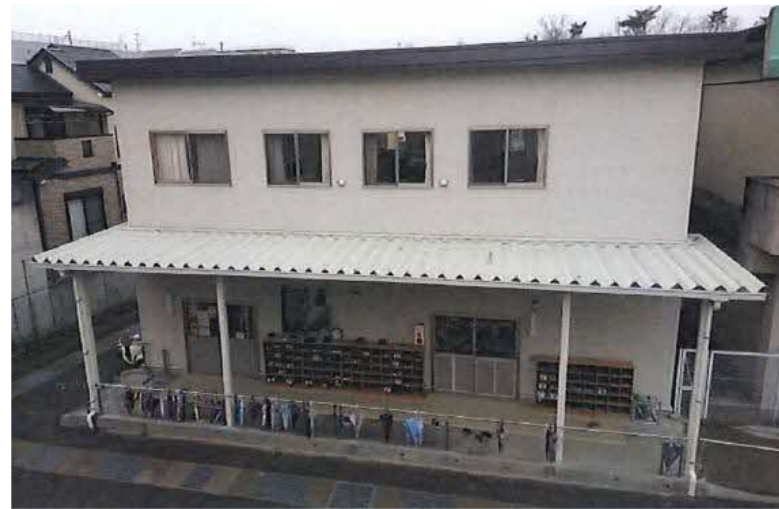
建物外観

開設年月日	築年数	建物構造	定員/ 入室児童数	延床面積/基準上の面積 (廊下、トイレを除いた)	1人当たり面積/国基準	班体制	小学校教室の活用
平成29年 3 月	8 年	鉄骨造 2階建	210人/ 210人	401m ² / 337.35m ²	1.61m ² / /1.65m ²	4 班	活用不可

建物評価
全般的に劣化有

方向性
施設の過密化のため、増設が必要

教室返還の可能性に加え、入室児童数増加により過密化の進行が見込まれるため、早急な増設による対応が必要

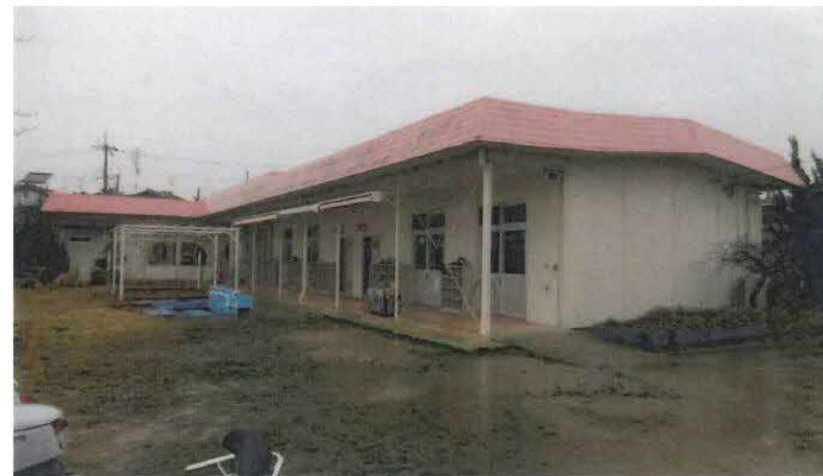
建物外観

開設年月日	築年数	建物構造	定員/ 入室児童数	延床面積/基準上の面積 (廊下、トイレを除いた)	1人当たり面積/国基準	班体制	小学校教室の活用
昭和49年3月	51年	鉄骨造	94人/ 86人	429.95㎡/ 343.38㎡	3.99㎡ /1.65㎡	2班	活用可能

建物評価
全般的に劣化有

方向性
将来的には小学校の余裕教室での運営を検討していく

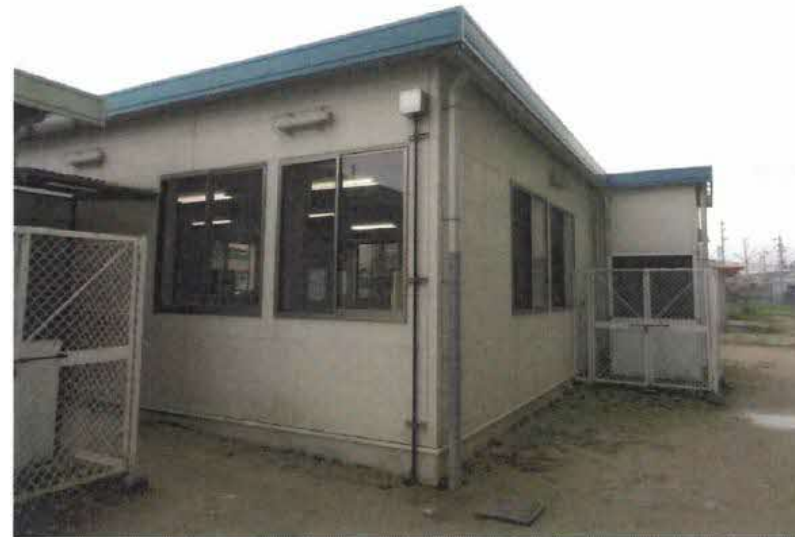
建物外観

開設年月日	築年数	建物構造	定員/ 入室児童数	延床面積/基準上の 面積（廊下、トイレ を除いた）	1人当たり面積/国基 準	班体制	小学校教室の活用
①平成12年3月 ②平成17年4月 ③平成18年3月	①25年 ②20年 ③19年	①鉄骨造 ②③軽量鉄骨造	162人/ 162人	250.64㎡/ 201.11㎡	1.24㎡ /1.65㎡	3班	活用可能

建物評価
全般的に劣化有
修繕での対応可能

方向性
児童数の推移を注視し、
小学校の余裕教室の活
用を検討していく

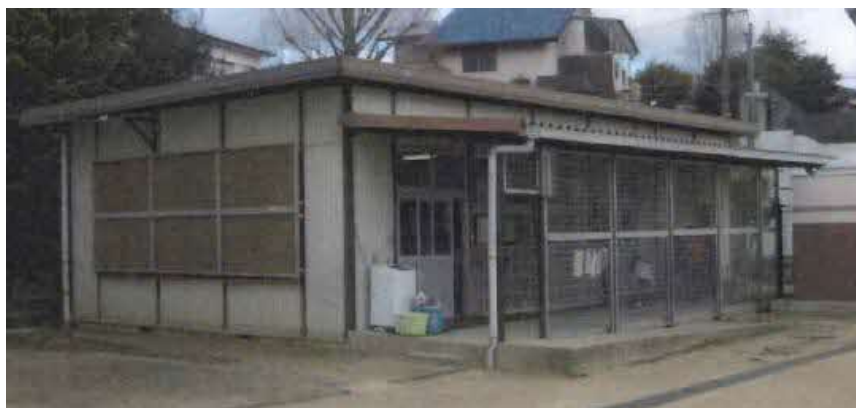
建物外観

開設年月日	築年数	建物構造	定員/ 入室児童数	延床面積/基準上の面積 (廊下、トイレを除いた)	1人当たり面積/国基準	班体制	小学校教室の活用
平成 3 年 3 月	34年	軽量 鉄骨造	150人/ 123人	238.66㎡/ 205.58㎡	1.67㎡ /1.65㎡	3 班	活用不可

建物評価
全般的に劣化有

方向性
施設の老朽化及び今後過密化が予測されるため増設が必要

教室返還の可能性に加え、施設の過密化や老朽化が進んでいるため、早急な増設による対応が必要

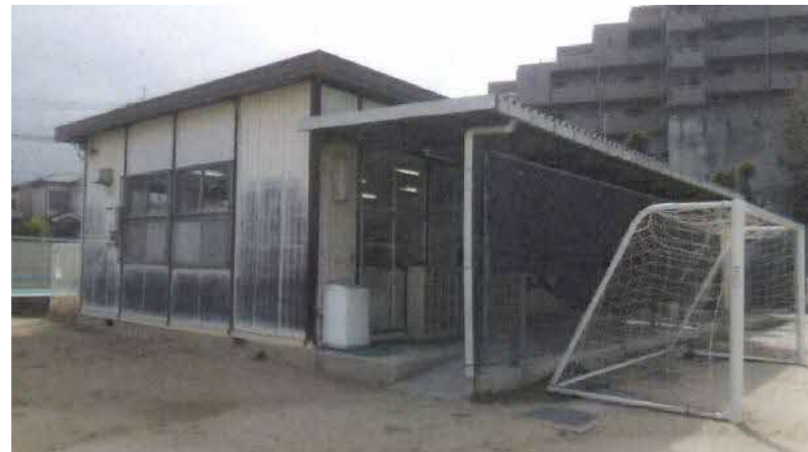
建物外観

開設年月日	築年数	建物構造	定員/ 入室児童数	延床面積/基準上の面積 (廊下、トイレを除いた)	1人当たり面積/国基準	班体制	小学校教室の活用
平成 4 年 9 月	32年	軽量 鉄骨造	155人/ 155人	234.87㎡/ 204.94㎡	1.32㎡ /1.65㎡	3 班	活用不可

全般的に劣化有

施設の老朽化及び過密化のため増設が必要

教室返還の可能性と施設の過密化及び老朽化が進行しており、今後の入室児童数増加も見込まれることから、早急な建替・増設による対応が必要

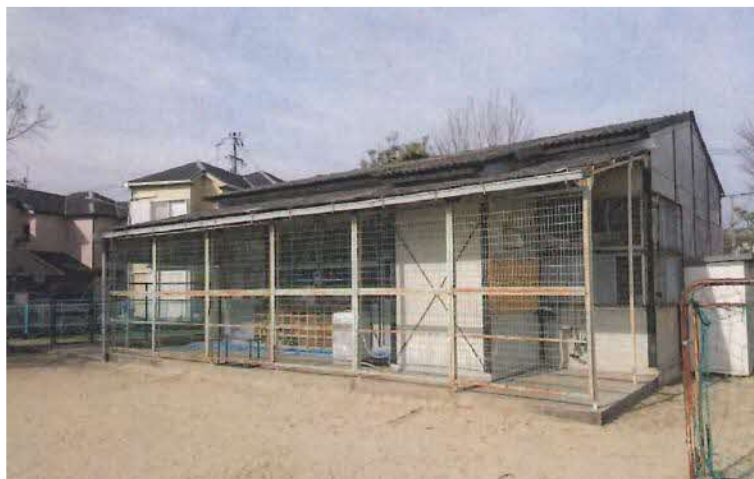
建物外観

開設年月日	築年数	建物構造	定員/ 入室児童数	延床面積/基準上の面積 (廊下、トイレを除いた)	1人当たり面積/国基準	班体制	小学校教室の活用
昭和59年 3 月	41年	鉄骨造	100人/ 98人	163.54m ² / 146.72m ²	1.5m ² / 1.65m ²	2 班	活用不可

建物評価
全般的に劣化有

方向性
施設の老朽化及び過密化のため増設が必要

教室返還と施設の老朽化が進行しており、今後の入室児童数増加も見込まれることから、建替・増設による対応が必要
